Ortung und Erfassung von Daten bei der Sanierung verzweigter Anschlusskanäle

Datenerfassung – Voraussetzung für den Sanierungsplan

Datenerfassung in verzweigten GEA

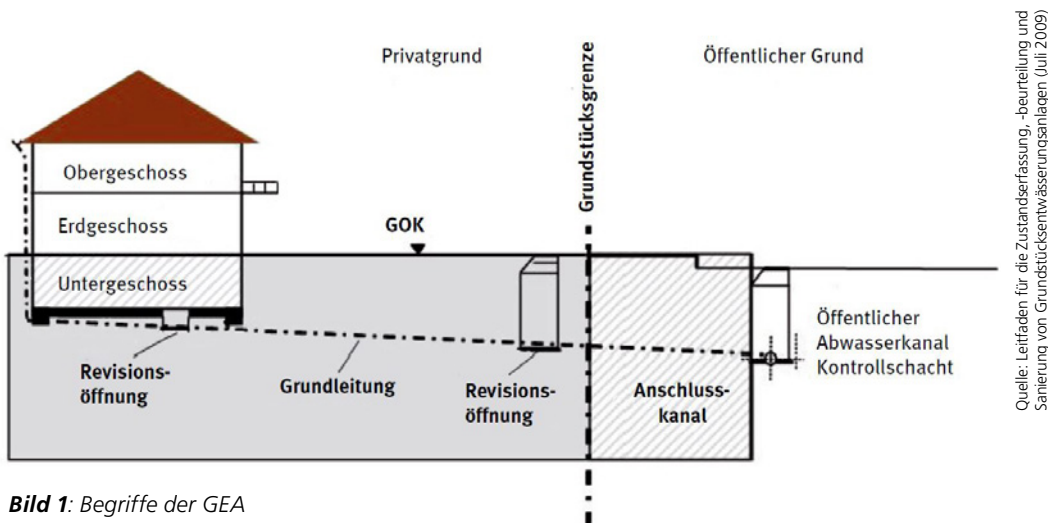
Bild 1: Begriffe der GEA

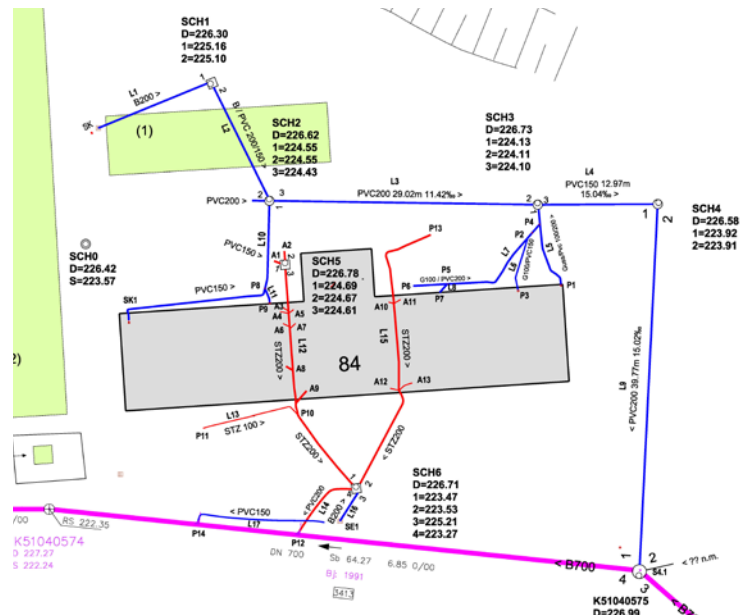
Bild 2: Erfassung der GEA vom Transportkanal DN 700 und über Revisions-einrichtungen und Schächte mit Lindauer Schere und dem System ASYS3D

Die GEA wurde zwischenzeitlich komplett saniert. Die zuvor erfolgte Leitungserkundung führte zur Darstellung in **Bild 2**. Schmutzwasserleitungen sind in roter Farbe, die Regenwasserleitungen in blauer Farbe gehalten. Leitung Nr. L17 ist „tot“, und wäre Basis für Ratten-Nester.

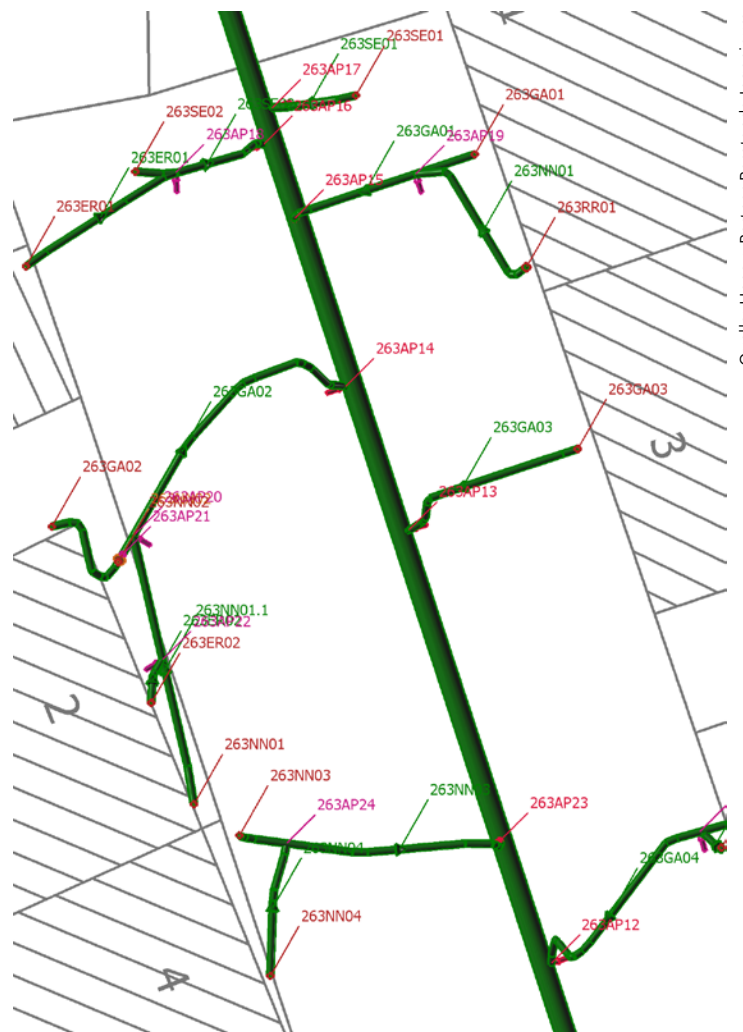
Bild 3: Im Grundriss

Erfassung des Leitungsverlaufs bei einer Neubauabnahme Kanalanschlussleitungen (Bild 3)

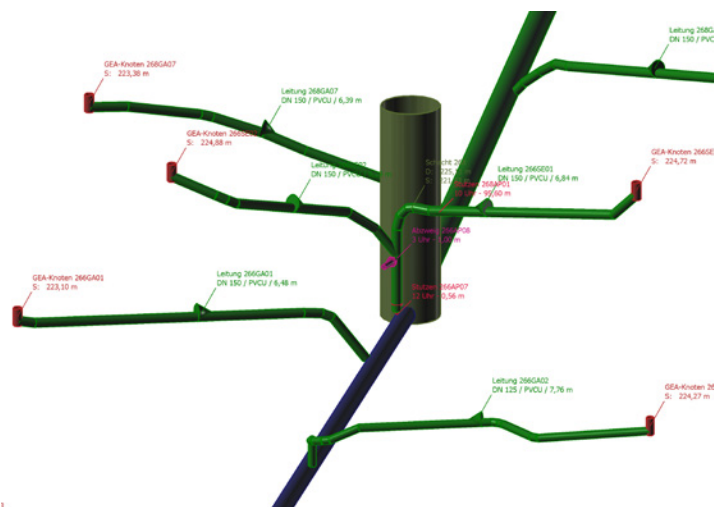
Bild 4: Im Schnitt

Bestandserfassung Kanalanschlussleitungen im öffentlichen Bereich bis zu den Gebäuden (Bild 4)

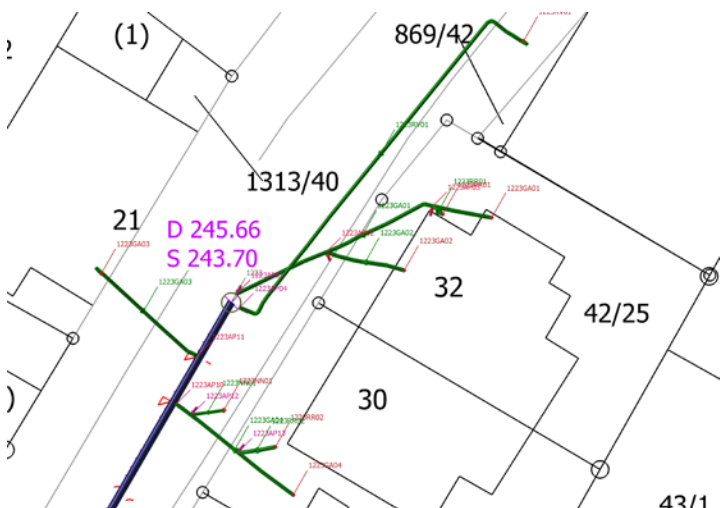
Bild 5: Bestandserfassung der Kanalanschlussleitungen des Hauptkanals im öffentlichen Bereich bis zu den privaten Anliegern einer Straße
